CAMBIO EN LA ESTRUCTURA ECOLÓGICA DEL RÍO BOGOTÁ EN EL MUNICIPIO DE CHÍA PRODUCTO DE LAS ADECUACIONES HIDRÁULICAS.

Artículo de Investigación

**ESPECIALIZACIÓN EN PLANEACIÓN AMBIENTAL Y MANEJO DE RECURSOS
NATURALES
UNIVERSIDAD MILITAR NUEVA GRANADA
FACULTAD DE INGENIERÍA
JUNIO DE 2021**

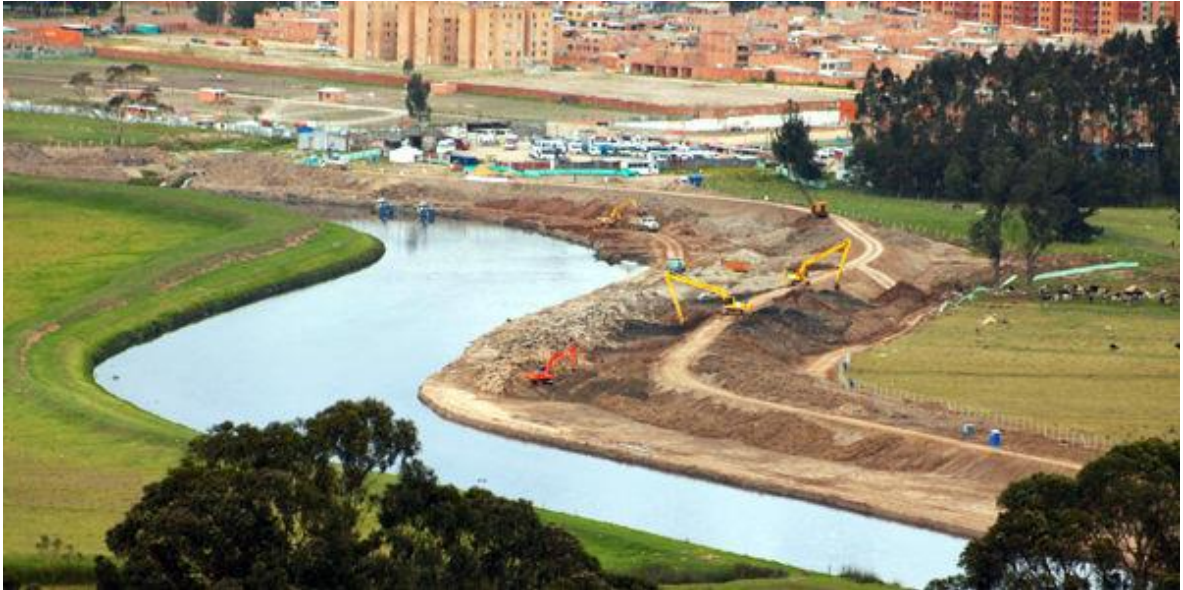
Ilustración 1: Fotografía en donde se puede observar las dragas (maquinas amarillas) las cuales se encargan del dragado y la realización de jarillones, en el Río Bogotá.

es una técnica de operaciones la cual se usa para la extracción transporte y vertido de materiales situados bajo el agua (Escalante, 2014) Al ser una actividad subacuática es necesario el uso de una maquina conocida como draga.

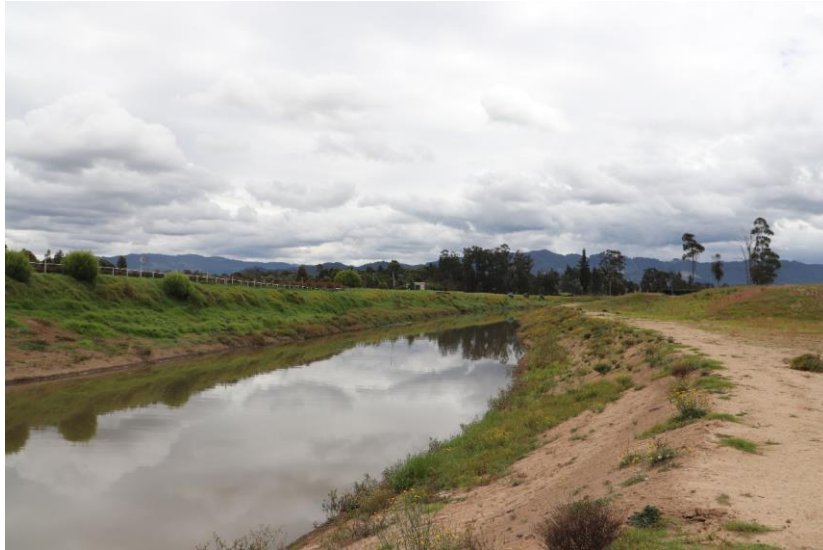
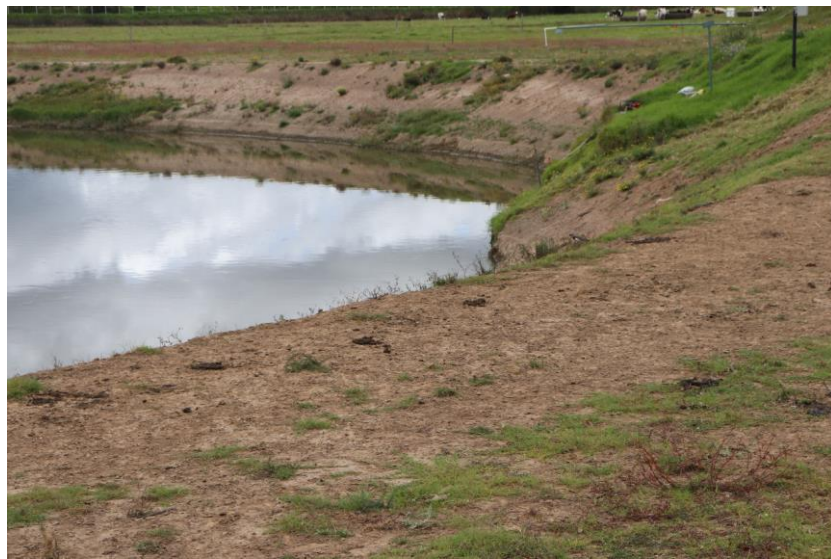
Ilustración 3, registro fotográfico de los jarillones en la actualidad, donde se evidencia suelos desnudos, presencia de especies invasoras y el suelo erosionado. Esta fotografía fue registrada en la ronda de río Bogotá, en el sector Samaria, Vereda la Balsa.

ya se encuentren las referentes guías técnicas (CAR, 2015) lo que puede contribuir en repercusiones negativas a los recursos biológicos municipales, esto se debe en gran medida a que al encontrarse los suelos desnudos inicia el proceso de degradación del suelo conocido como erosión (Ilustración 3 y 4) , además de la germinación y facilidad de dispersión de especie invasoras a lo largo de la ronda del río como las Acacias, retamo espinoso y retamo liso (Mora, 2015) .

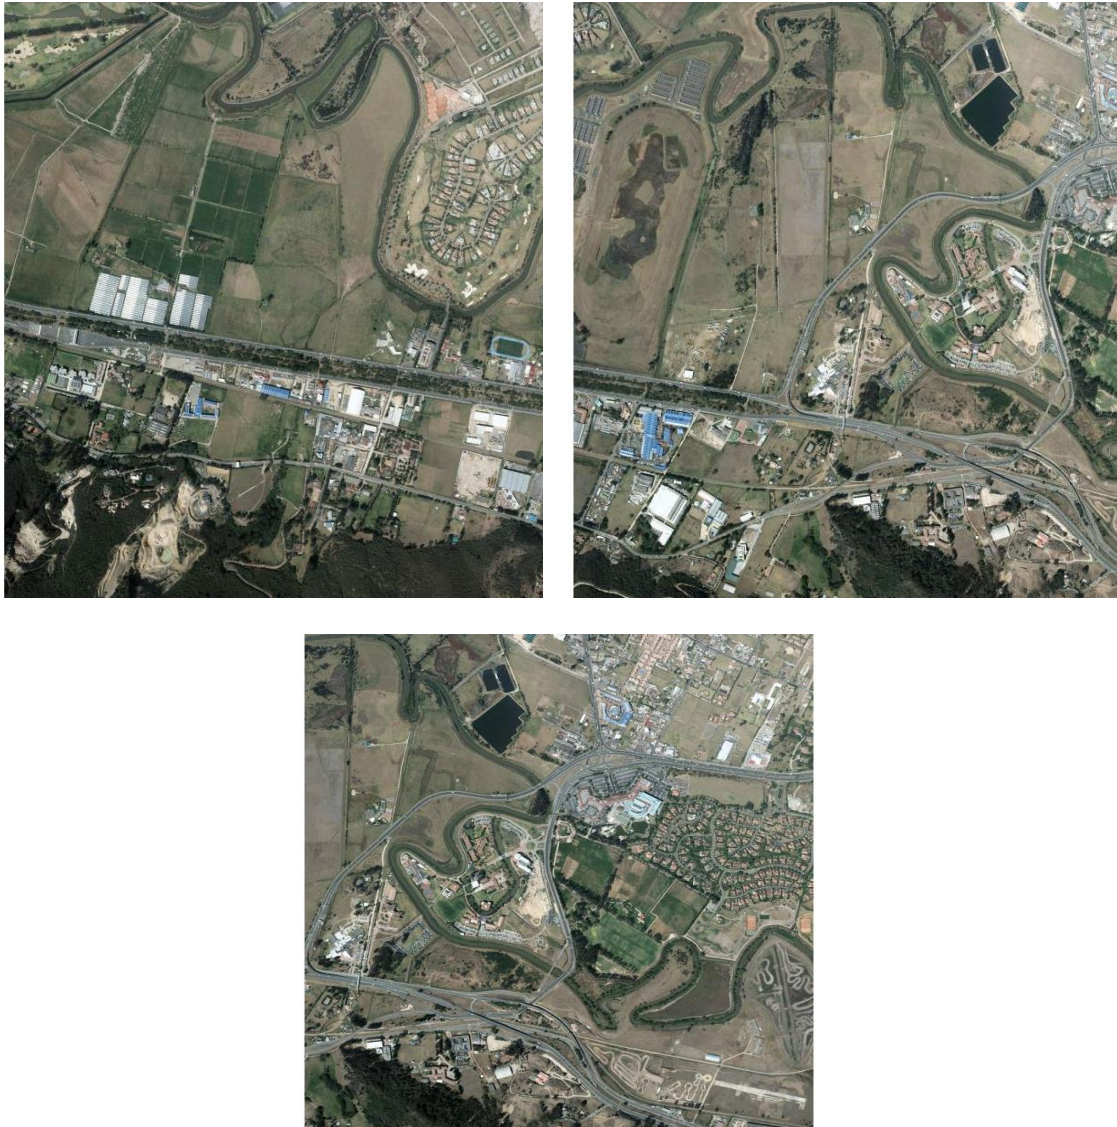
Ilustración 4: aerofotografías del año 2016 sobre el Río Bogotá, donde se pueden observar diferentes coberturas vegetales a la ronda del río.

Sin embargo, a pesar de que ellos deben tener una línea base establecida, para poder realizar la debida restauración ambiental, y poder así conservar la biodiversidad, en la actualidad tienen planes de manejo establecidos y categorizados de especies silvestres y de importancia ambiental y medidas que van desde el ahuyentamiento, reubicación, reintroducción y restauración de las poblaciones, los hábitats, corredores y ecosistemas, junto con mecanismos de monitoreo y seguimiento del estado de la fauna y la flora (CAR, SF), a pesar de ello, es muy difícil establecer en la actualidad que ha pasado con la fauna que se encontraba a través del río Bogotá en el municipio de chía, ya que no es muy claro donde se reubican las poblaciones, y cuando y como se realizará la restauración del río Bogotá, para poder recuperar su estructura ecología ,(figura 4).

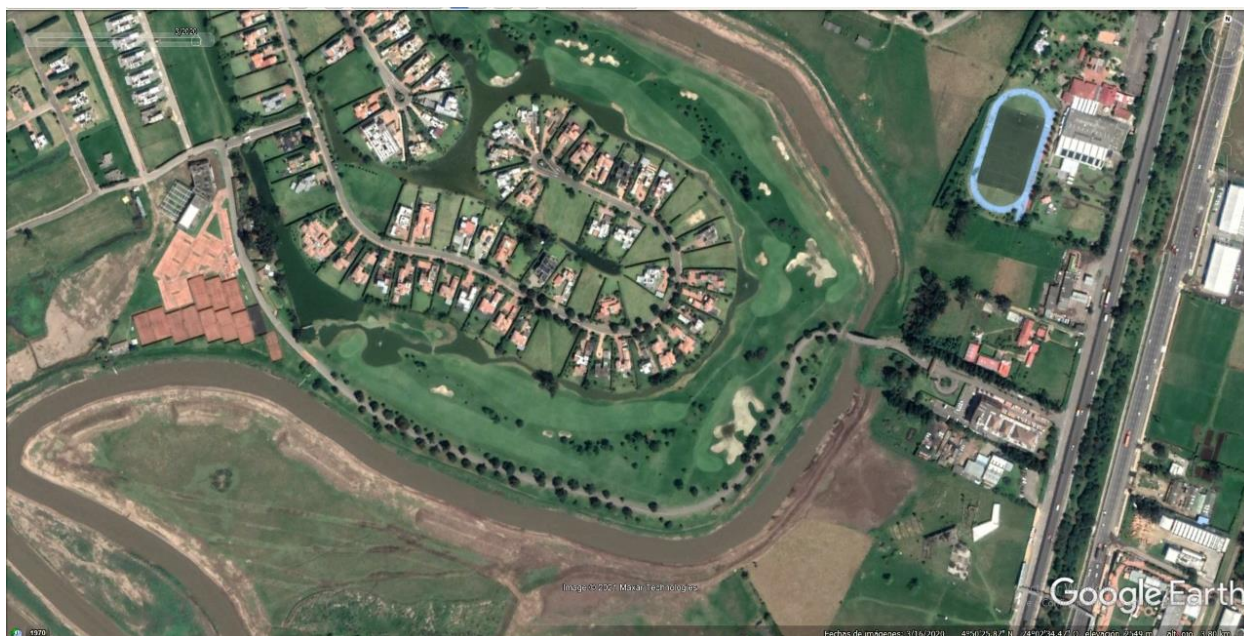
Ilustración 5: aerofotografías de marzo 2021 sobre el Río Bogotá, donde se pueden observar zonas sin coberturas vegetales en la ronda de los río.

limpieza y remoción. En cuanto a la fase dos de las adecuaciones hidráulicas, se va a realizar en el tramo del río en la cuenca alta partiendo desde el sector Puente La Virgen en el municipio de Cota, hasta Puente Vargas en Cajicá. Lo que corresponde a unos 47 kilómetros de intervención, la última en mención ya se realizó en el municipio de Chía, y es allí donde se realizó la limpieza y remoción de la cobertura vegetal de las orillas y áreas de inundación del río Bogotá, se realizó el dragado y la construcción de los respectivos jarillones a través del río (ilustración 5).

En consecuencia, ¿Ese descapote o limpieza o remoción cómo afecta la estructura ecológica principal EEP de municipio de Chía ? y ¿cómo se encuentra relacionada con el ordenamiento?, la EEP es el “conjunto de ecosistemas naturales y semi-naturales que tienen una localización, extensión, conexión y un estado de bienestar que garantizan la integridad de la biodiversidad, la provisión de servicios ambientales o servicios ecosistémicos (polinización, mitigación al cambio climático, ciclo del agua, ciclo de nutrientes, todos los recursos biológicos, control de plagas, entre otros), como medida para garantizar la satisfacción de las necesidades básicas de las poblaciones en el presente y en el futuro, inclusive dentro de las áreas urbanas puede identificarse la esta estructura ecológica como conservación de la biodiversidad, calidad paisajística, prevención de riesgos, asimilación de los desechos, regulación hídrica entre otros (Hammen, 2003), por lo tanto es ésta fundamental para el mantenimiento de los servicios ecosistémicos y puede perturbar el sostenimiento de la población, si esta estructura se ve afectada, (ilustración 5).

La pérdida de continuidad y conectividad de los humedales o cuerpos de agua anexos al Río Bogotá son una dificultad a la hora de la recarga hídrica que no se da por escorrentía y puede poner en peligro la existencia de este tipo de ecosistemas, como sucede gracias a la construcción de los jarillones (ilustración 5).
